## Erfahrungen aus dem 13-jährigen Betrieb eines Strohballenvergaserkessels

**05.11.15 Jena**

## Technischer Aufbau der Strohvergasungsanlage

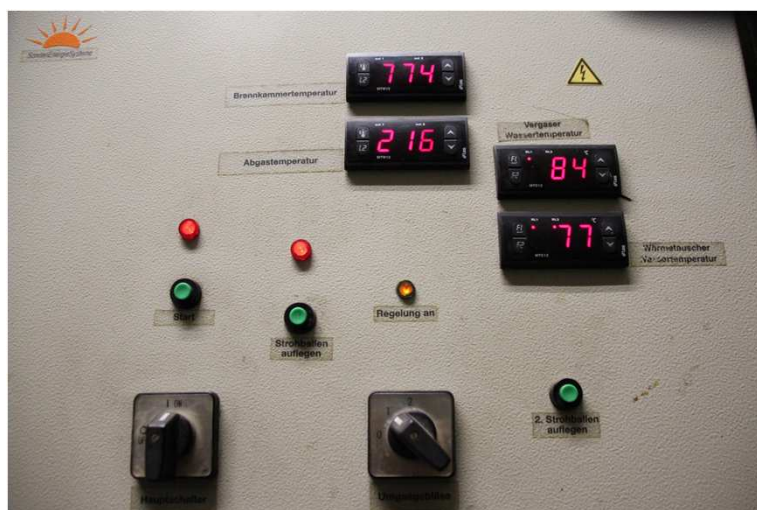
Einblick in augenblickliche Messwerte während der Messung im Okt. 2015

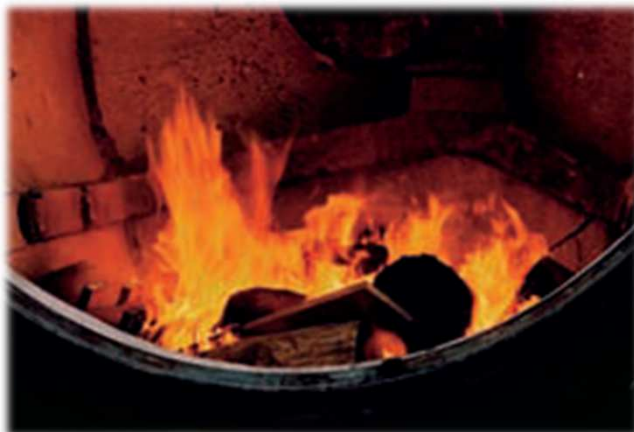
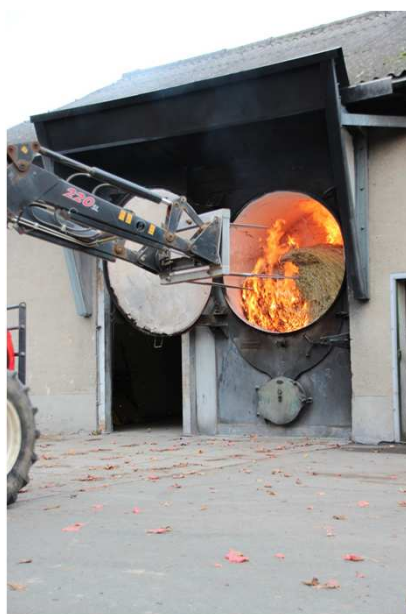
Beschickung des HSV 145 mittels Traktor und Frontlader

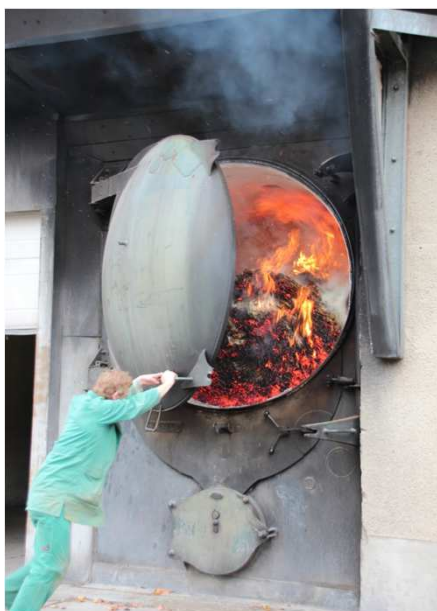
Blick in die sonst verschlossene  
Brennkammer mit Sekundärluftzuführung

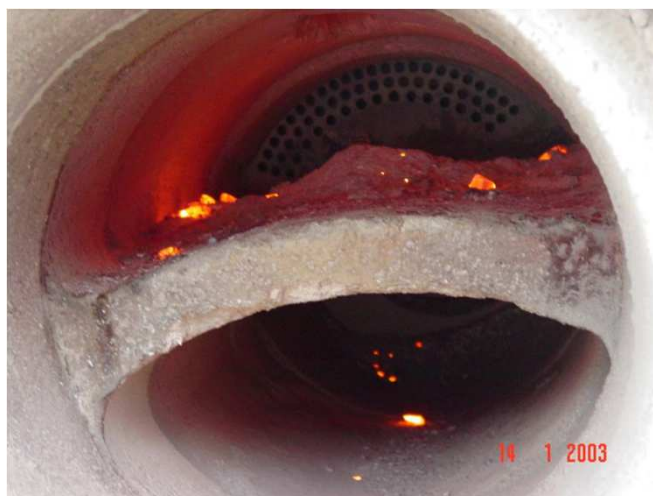
Ausbrand und  
hellgraue  
Strohasche

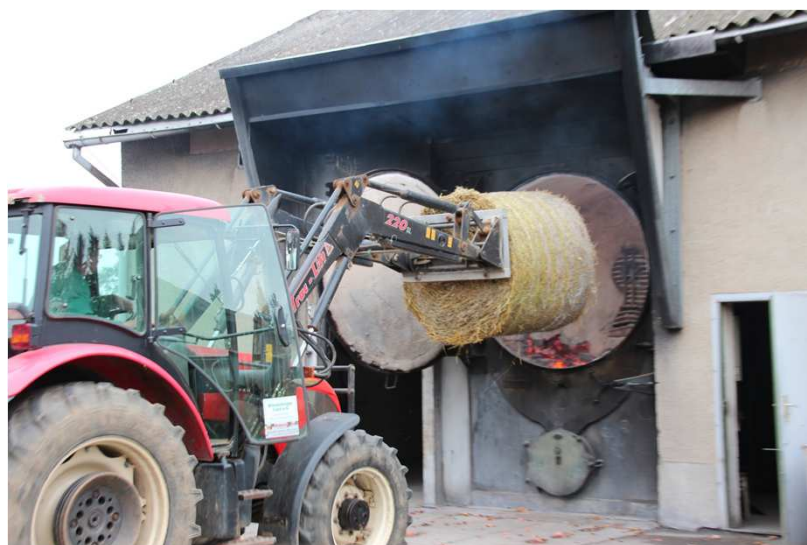
### betriebliche Lösung zur Entaschung mittels Staubsauger

- Entaschung des Vergaserraumes nach max. 4 aufgelegten Ballen (200 kg)
- Reinigung der Wärmetauscherröhren wöchentlich
- gelegentliche Nachbesserung der Keramikverkleidung im Vergaser
- Austausch der Brennkammerelemente ca. alle 4 Jahre

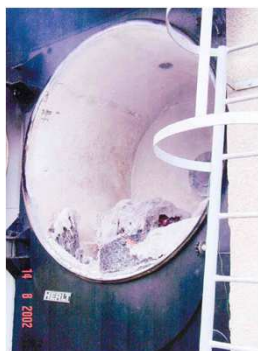
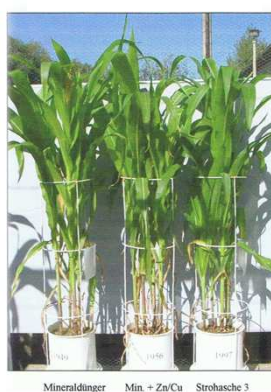
### Düngewirkung der Strohasche

Photosession 12. September 2002;  
1,0 g P/Gefäss

$P_2O_5$  6,23 %  
 $K_2O$  22,62 %

Mineraldünger    Min. + Zn/Cu    Strohasche 3
