Bauzustand und Sanierungsbedarf von Biogasanlagen

Was kann vorbeugende Wartung bringen ?

ARGE Biogas-safety-first

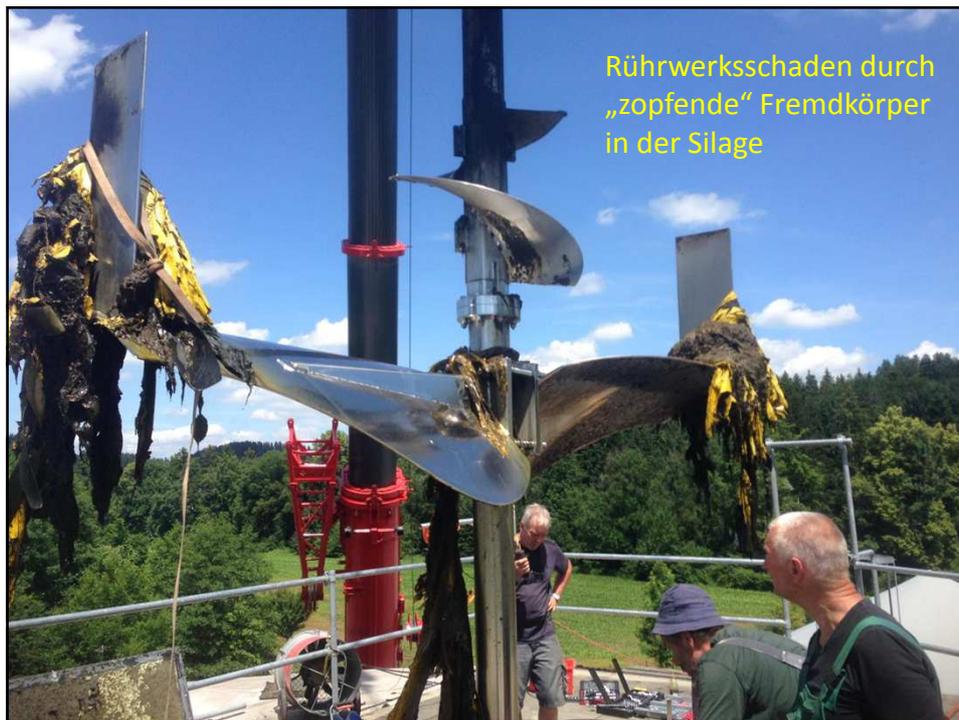
Kennen und beobachten Sie die Ampere-Leistungsaufnahme Ihrer Rührwerke und Pumpen?

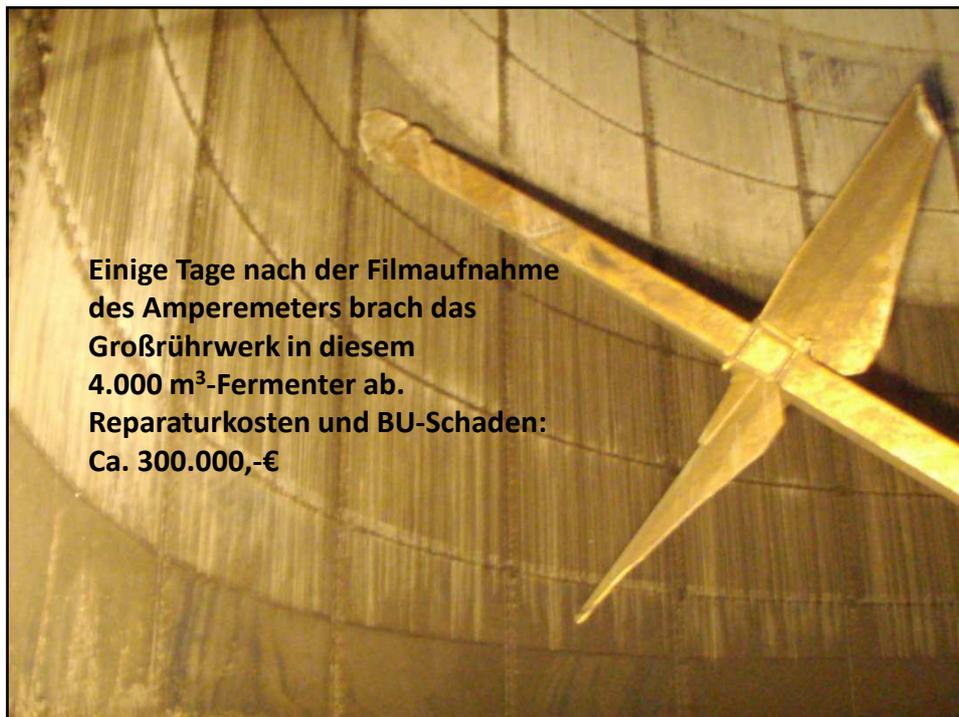
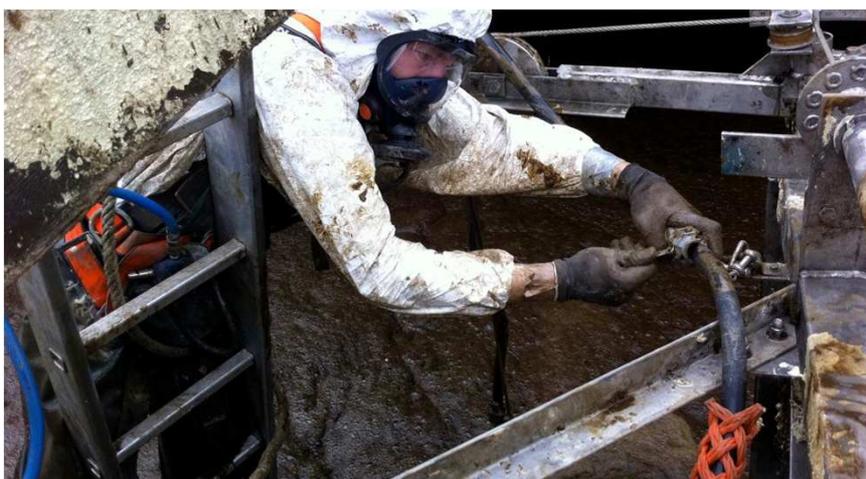
**Tauchmotor-Rührwerk kaputt?
Reparatur unter Lebensgefahr?**

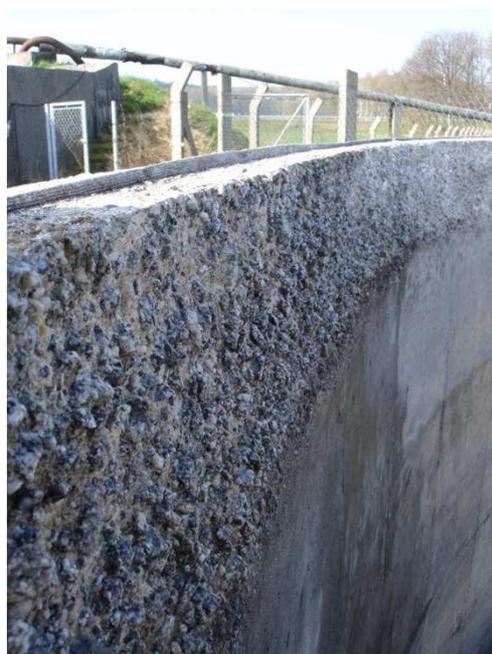
Säurekorrosion im Gasbereich eines Fermenters

Ursachen:

O₂-Überschuss zur
Entschwefelung
Großes Delta-T zwischen
Innen und Außen verursacht
Kondenswasserkreislauf
schweflige Säure
S + H₂O + O₂ → Thio's → H₂SO₄
oder H₂SO₃

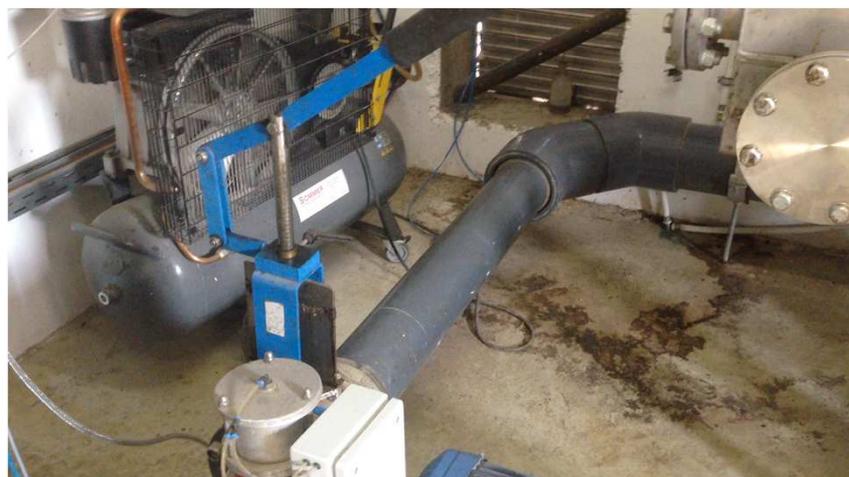
Pulsierende Rohrleitung aus geklebtem PVC-U
Rohrbruch und Freisetzungshavarie vorprogrammiert?

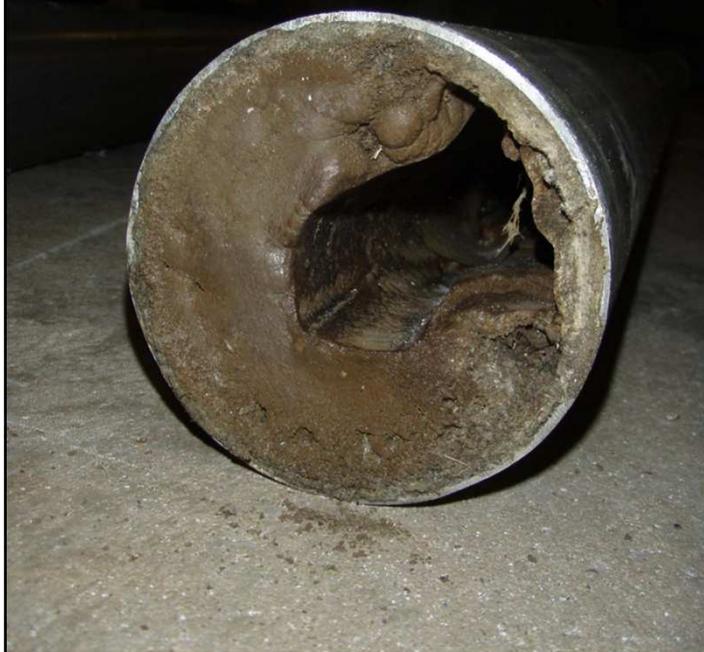
Innere Verkrustung einer Substratrohrleitung

Struvit-Bildung
(nicht wasserlösliches
Ammoniummagnesium
phosphat)
in Substrat- und Gülle-
Rohrleitung einer
Nawaro-BGA mit
hohem Gülle-Anteil.
Rohrreinigung mit
Hochdruck-Rohrmaus
nicht mehr möglich!
Das gesamte Substrat-
führende Rohrsystem
musste komplett
erneuert werden.

Bei dieser BGA waren alle Gasrohre aus geklebtem PVC-U
und im \varnothing unterdimensioniert. Keine Spülmöglichkeiten.

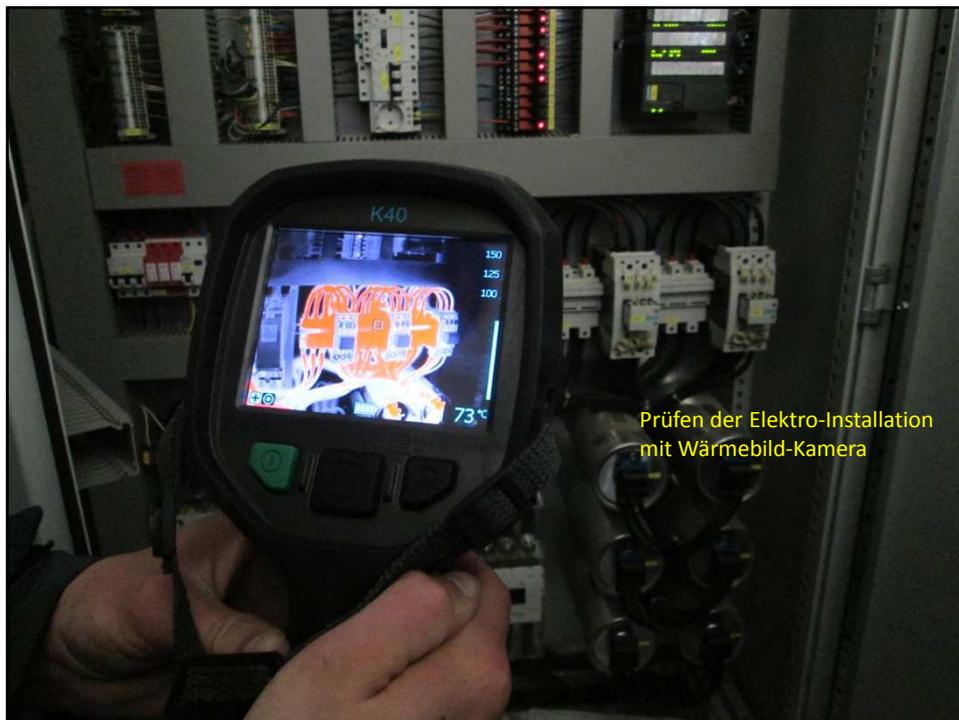
Prüfen der Elektro-Installation
mit Wärmebild-Kamera

**In nahezu jedem
3. Schaltschrank
werden
überhitzte Bauteile,
Kontakte und Komponenten
entdeckt!**

Pflege, professionelle Reinigung
der Schaltschränke
Regelmäßige Prüfung nach
DGUV Vorschrift 3
(bisher BGV A3) „E-check“
ist aktiver Brandschutz und
BU-Schadensverhütung

Das gilt ganz besonders für
Schaltschränke in Pumpenräumen
Die nicht mit staubfreier Frischluft-
im Überdruck gefahren werden!

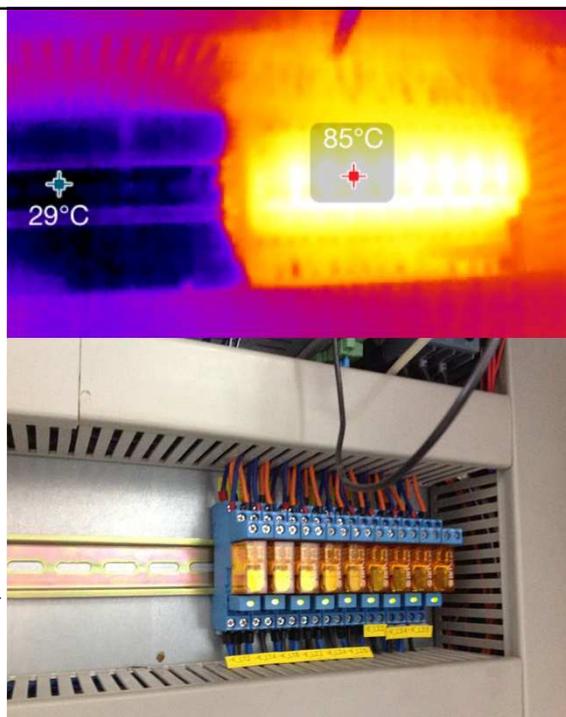
Vollbrand einer BGA

Schaden ca. 850.000€

Brandursache:

Schaltschrank in Pumpenraum
Feuchtigkeit, Dämpfe,
Gase, Staub,
Korrosion an Kupferkabeln
und Relais,
Mangelnde
Schaltschrankkühlung
Brand, Brandübertragung
über Kabelkanäle, Holzdecke
und Behälterisolierung an die
Foliengasspeicher.

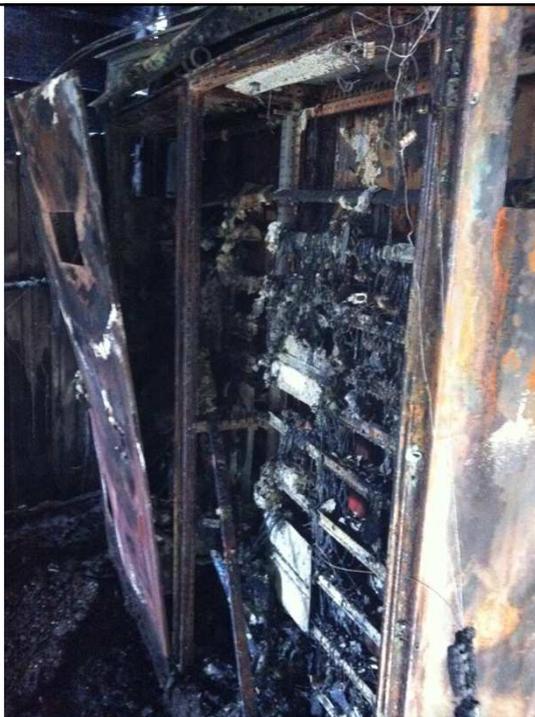
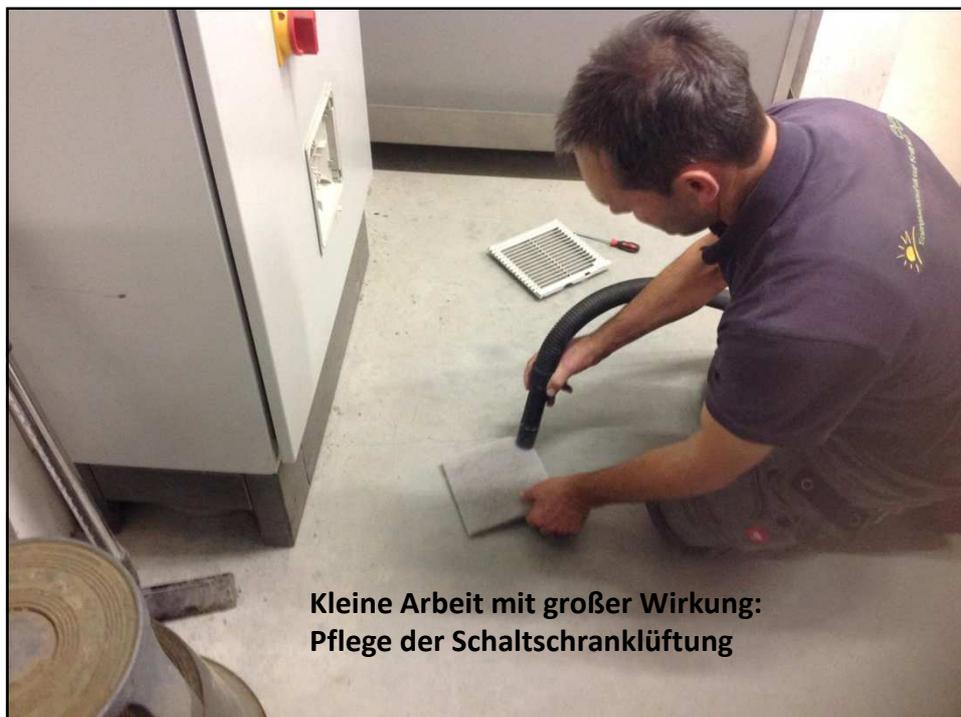
**Kleine Arbeit mit großer Wirkung:
Pflege der Schaltschranklüftung**

Pflege, Wartung, Sauberkeit. Kein Dreck und Staub, kein Öl, keine zusätzlichen Brandlasten
Dieser BHKW-Raum ist 5 Jahre alt.

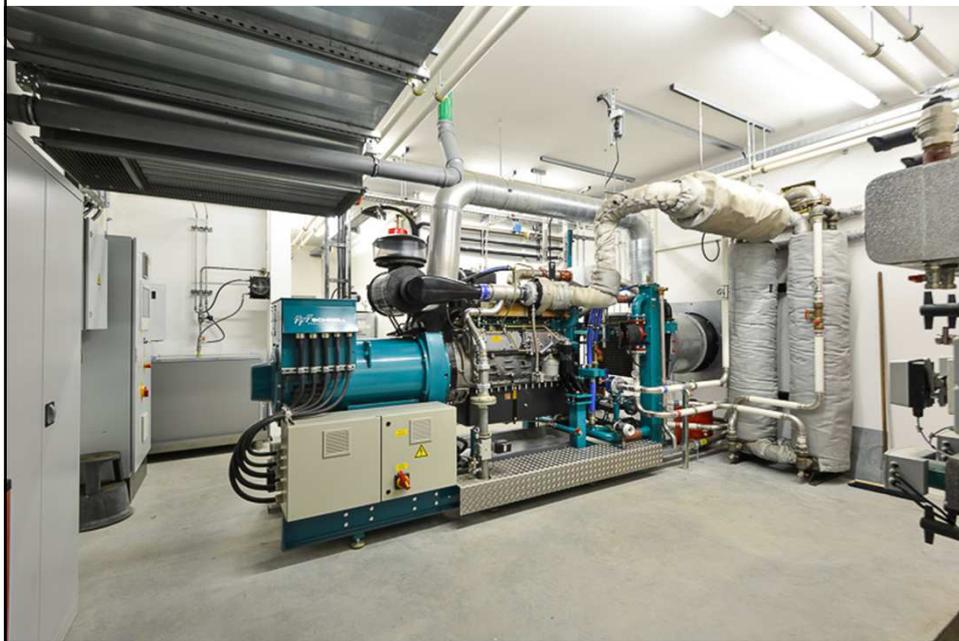
mangelhafte
Gasreinigung
Unzureichende Gastrocknung
und
unvollständige Entschwefelung
verursacht
Brennraumverkrustung

Verschleiß nimmt zu
Wirkungsgrad nimmt ab
