# **Untersuchung der bodenschonenden Wirkung unterschiedlicher Fahrwerkslösungen**

Dr. Rainer Paul und Karin Marschall, Thüringer Landesanstalt für Landwirtschaft, Dietrich Franke, Land- & Kraftfahrzeugtechnik GmbH

Die Thüringer Landesanstalt für Landwirtschaft hat in einem Feldversuch die Bodendruckwirkung eines Raupentraktors im Vergleich mit einem leistungsähnlichen vierachsigen Traktor untersucht.

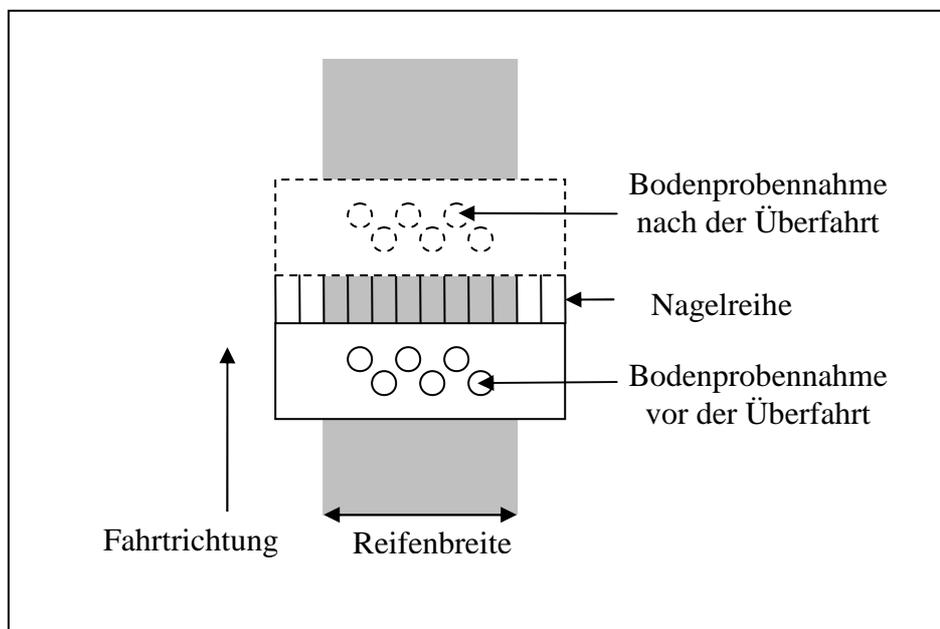
Abb. 1. Schema der Bodenprobennahme vor und nach der Überfahrt und Lage der Nagelreihe (von oben gesehen)

Vor dem Vergleich wurden an der Messfläche Profilgruben ausgehoben, die bodenphysikalischen Eigenschaften Trockenrohdichte, Luftkapazität und gesättigte Wasserleitfähigkeit in vier Tiefen bestimmt. Gleichzeitig wurden Nägel in einem Gittermuster in die ungestörte Profilwand in Fahrtrichtung in den Boden eingebracht (Abb. 2 und 3). Sie sollen durch mögliche Lageveränderung die Bewegung des Bodens visuell dokumentieren. Die Profilgruben wurden für die anschließende Überfahrt wieder verfüllt.

Ca. 20 cm weiter in Fahrtrichtung erfolgte die erneute Feststellung der bodenphysikalischen Eigenschaften in den gleichen Schichten wie vor der Überrollung (Abb.1).

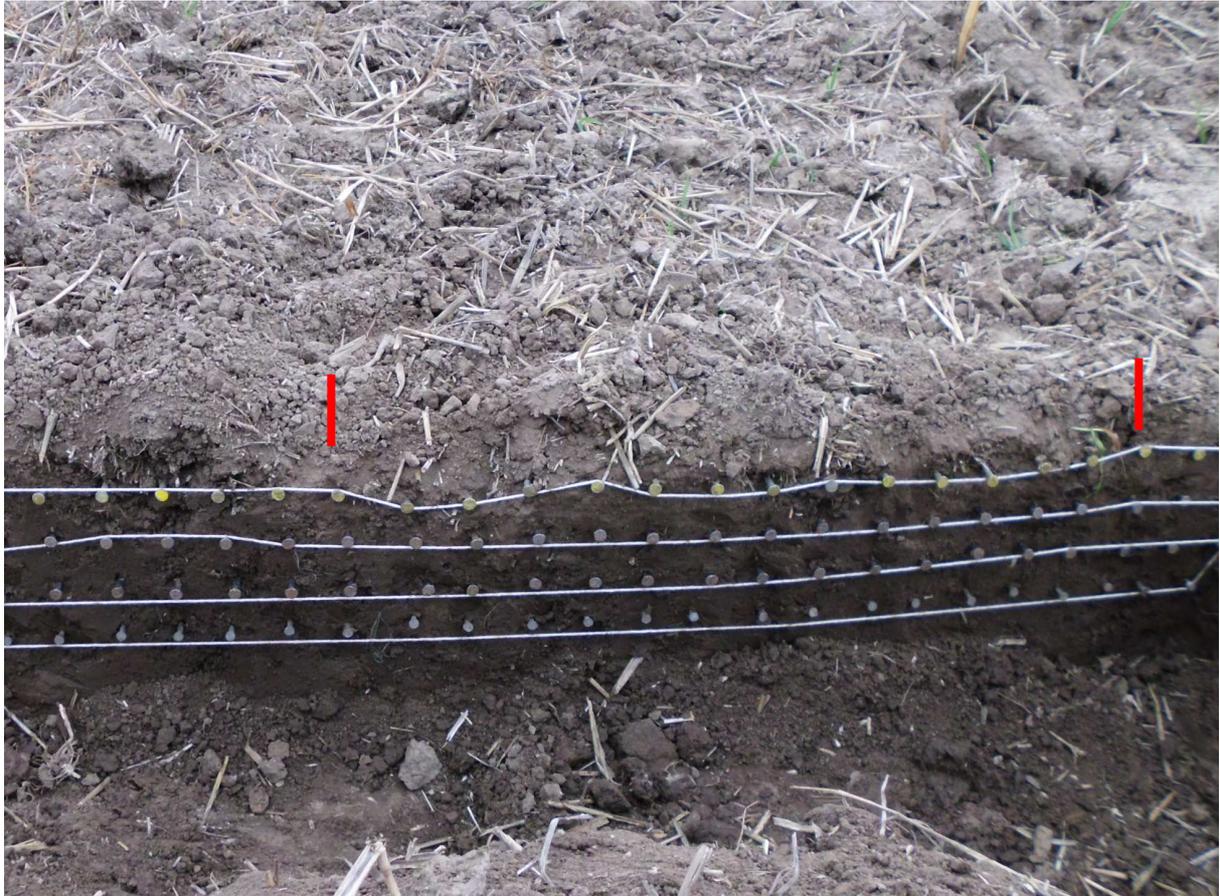
Die Überfahrt verursachte Spuren, die bei beiden Traktoren mit 6 cm Tiefe gleichermaßen flach waren. Dagegen zeigen die nach unten verschobenen Nagelreihen wesentlich tiefer reichende Bodenbewegungen an. Beim Traktor mit vier Gleisbändern (Abb. 2) sind Verschiebungen der Nagelreihen in 5 und 10cm zu erkennen. Am Spurrand wird der Boden in Richtung Oberfläche verworfen, innerhalb der Spur wird er in die Tiefe verlagert. Die Tiefe der Bodenbewegungen ist aus der Spurtiefe nicht zu erkennen

Abb. 2: Verformung des Bodens nach Überfahrt mit einem Traktor mit vier Gleisbändern (Nagelreihen von oben in 5 cm, in 10 cm, in 15 cm und 20 cm Tiefe)

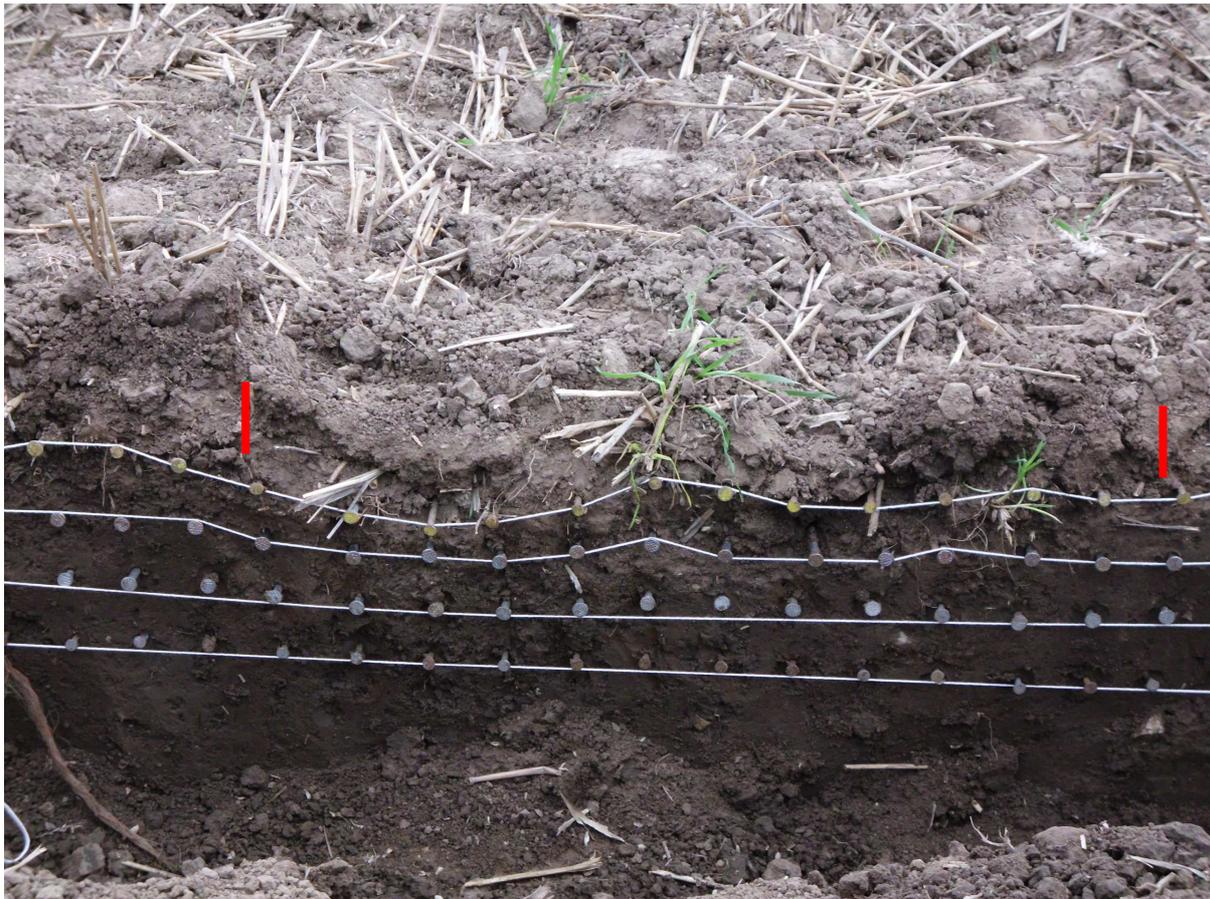
Beim vierachsigen Traktor (Abb.3) fällt ein intensiverer Aufwurf an den Spurrändern auf. Die Tiefe der Bodenverlagerung ist ebenfalls bis zur 10 cm-Linie (zweite Nagelreihe von oben) erkennbar (Abb. 3). Die oberste Nagelreihe war etwas entgegen der Fahrtrichtung aus dem Boden verschoben worden, was sehr wahrscheinlich auf den Reifenschlupf zurückzuführen ist. Auch hier gibt die Spurtiefe keinen Hinweis auf die Tiefe der Bodenverlagerung.

Abb. 3: Verformung des Bodens nach Überfahrt mit einem vierachsigen Traktor (Nagelreihen von oben in 5 cm, in 10 cm, in 15 cm und 20 cm Tiefe)

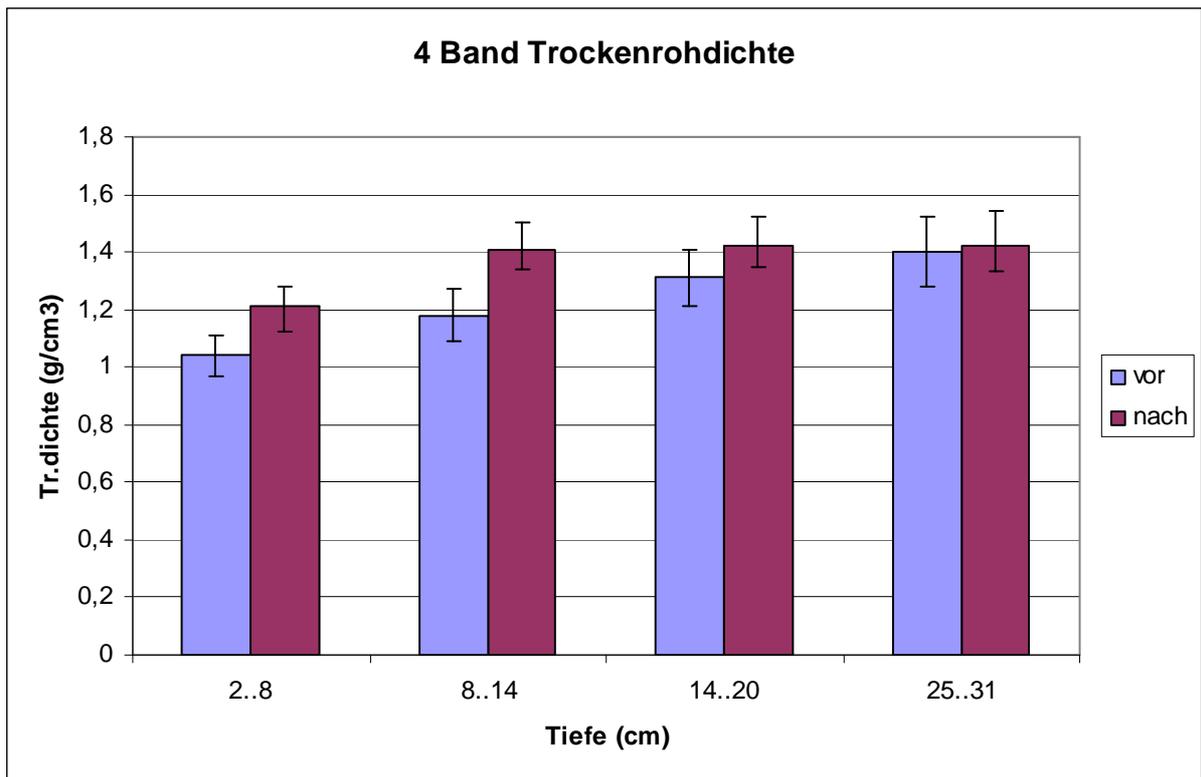
Die Überfahrt hat eine signifikante Zunahme der Trockenrohdichte beim Fahrzeug mit vier Gleisbändern in der obersten und der folgenden Meßtiefe bis 14 cm erzeugt (Abb. 4). Die Ursache des Dichteanstieges ist die Reduzierung des Grobporenanteils = Luftkapazität (Abb. 5, andere Porengrößenanteile hier nicht dargestellt). Erheblich ist der Rückgang der Wasserleitfähigkeit von extrem hohen Werten auf niedrige. Die Wasserleitfähigkeit bleibt aber für die Gewährleistung der Funktionalität des Bodens in der obersten Schicht bis 8 cm noch ausreichend. In der folgenden Schicht in 8-14 cm Tiefe ist die Wasserleitfähigkeit auf ein sehr niedriges, mit einem  $k_f$ -Wert  $< 10 \text{ cm d}^{-1}$  auch funktional unzureichendes Niveau abgesunken (Abb. 6).

Abb.4: Entwicklung der Trockenrohdichte im Profil vor und nach Überfahrt mit dem Traktor mit vier Gleisbändern

In den tieferen Schichten traten keine signifikanten Veränderungen der Dichte und der Luftkapazität ein (Tab. 2). Trotzdem ist noch eine Wirkung des Bodendruckes in der Schicht 14-20 cm vorhanden. In dieser Schicht ist die Durchlässigkeit stark zurückgegangen. Ursache ist sehr wahrscheinlich eine noch bis in diese Tiefe wirksame Scherspannung, die sich vorrangig auf die Porenkontinuität und weniger komprimierend auswirkt. Erst unterhalb 20 cm Tiefe ist keine signifikante Wirkung des Bodendruckes mehr nachweisbar.

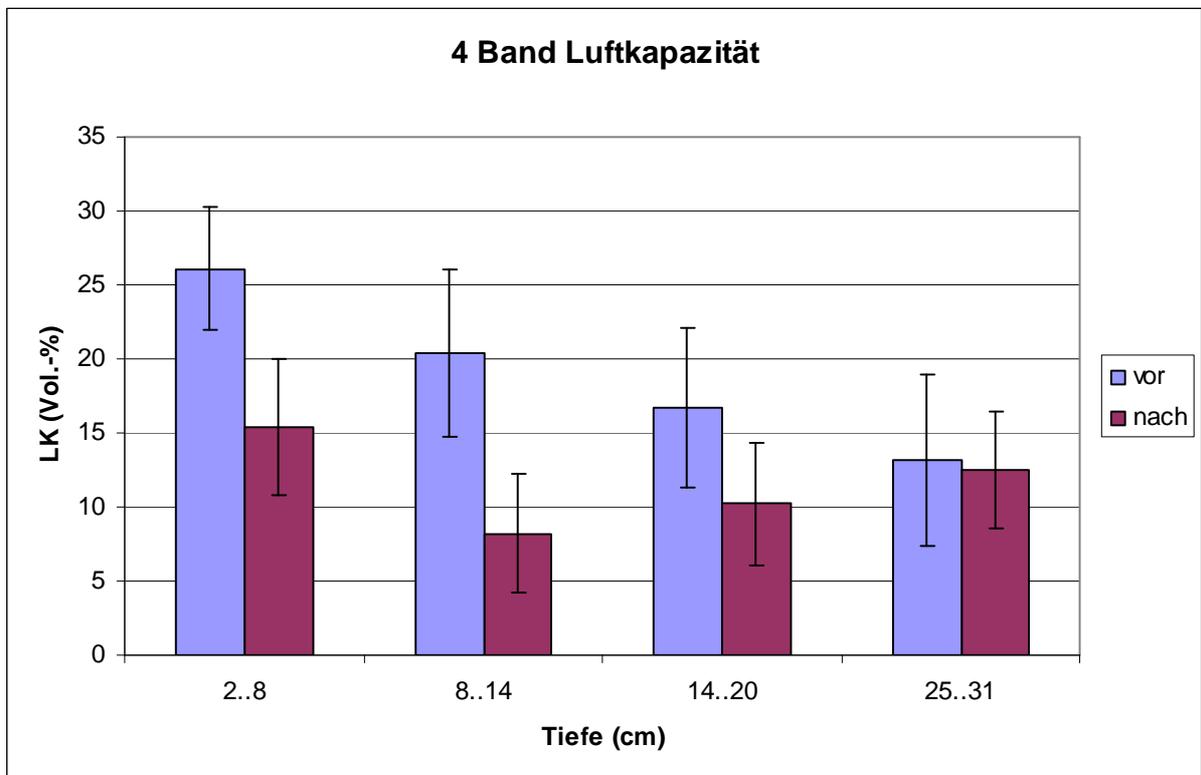
Abb.5: Entwicklung der Luftkapazität im Profil vor und nach Überfahrt mit dem Fahrzeug mit vier Gleisbändern

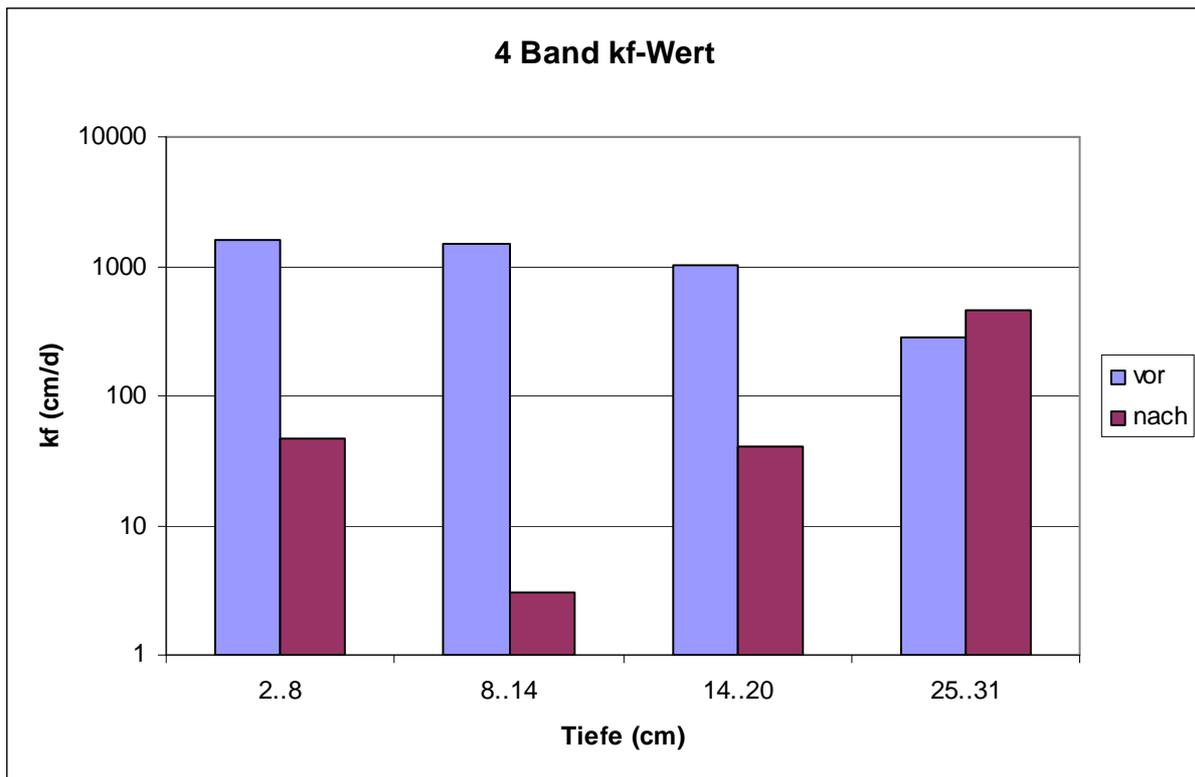
Abb. 6: Entwicklung der Wasserleitfähigkeit im Profil vor und nach Überfahrt mit dem Fahrzeug mit vier Gleisbändern

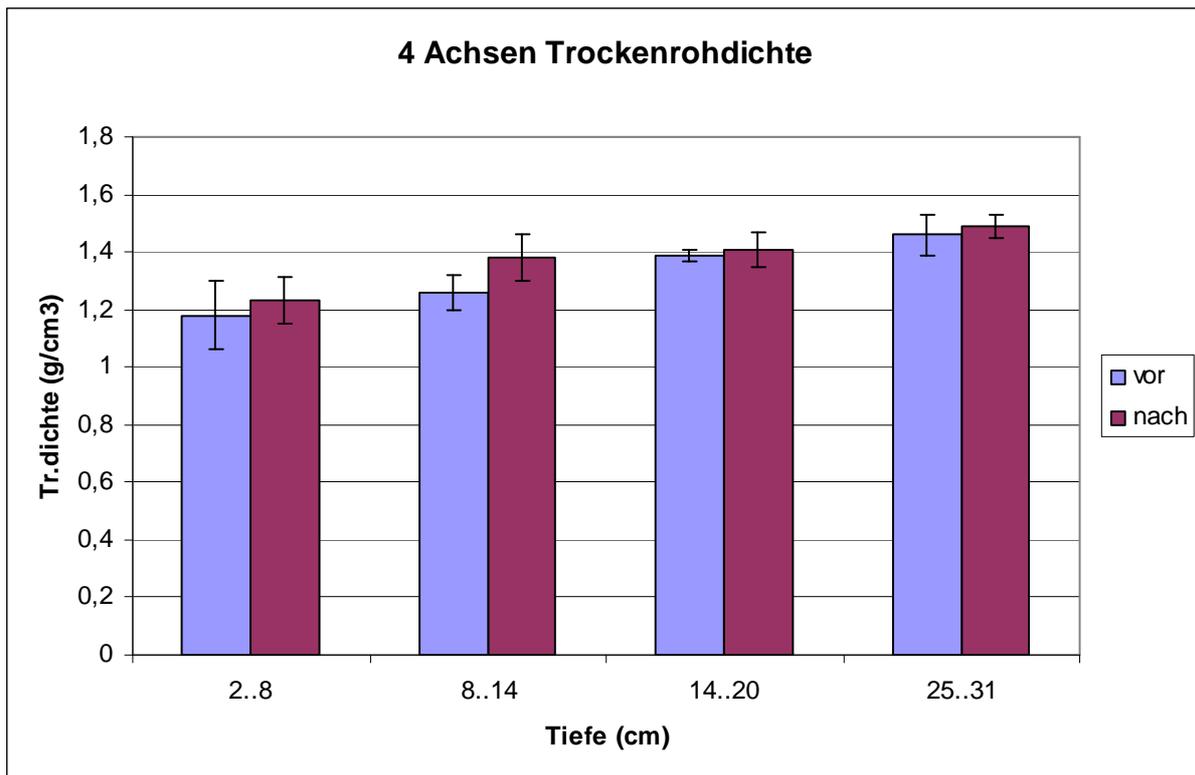
Die Trockenrohddichte des Bodens stieg durch die Befahrung mit dem vierachsigen Traktor bis 14 cm Bodentiefe an (Abb.7). In der obersten Bodenschicht (2-8 cm) ist jedoch durch eine Wiederauflockerung des Bodens durch den Schlupf der Reifenstollen keine gesicherte Zunahme der Trockenrohddichte messbar. Die Luftkapazität (Abb. 8) und damit das Grobporenvolumen hat sich sogar erhöht. Dagegen hat die Wasserleitfähigkeit (kf-Wert) erheblich abgenommen (Abb. 9).

Abb.7: Entwicklung der Trockenrohdichte im Profil vor und nach Überfahrt mit dem vierachsigen Traktor

Die zuvor hohe Wasserleitfähigkeit des Bodens in dieser Schicht sinkt infolge der hier noch wirksamen knetenden und scherenden Druckwirkung (Zerstörung von Röhren und Zunahme der Verwickeltheit) bis zur Undurchlässigkeit ab. Unterhalb 14 cm Tiefe verändern sich die Trockenrohdichte (Abb. 7) und die Luftkapazität (Abb. 8) nicht signifikant. Die scherende Wirkung ist aber noch vorhanden und wirkt sich vermindernd, aber nicht schädigend auf die Wasserleitfähigkeit aus (Abb. 9). Die tiefere Schicht unterhalb 20 cm ist vom Druck des Fahrzeugs sehr wahrscheinlich unbeeinflusst. Die Änderung der Trockenrohdichte, Luftkapazität und Wasserleitfähigkeit sind nicht signifikant.

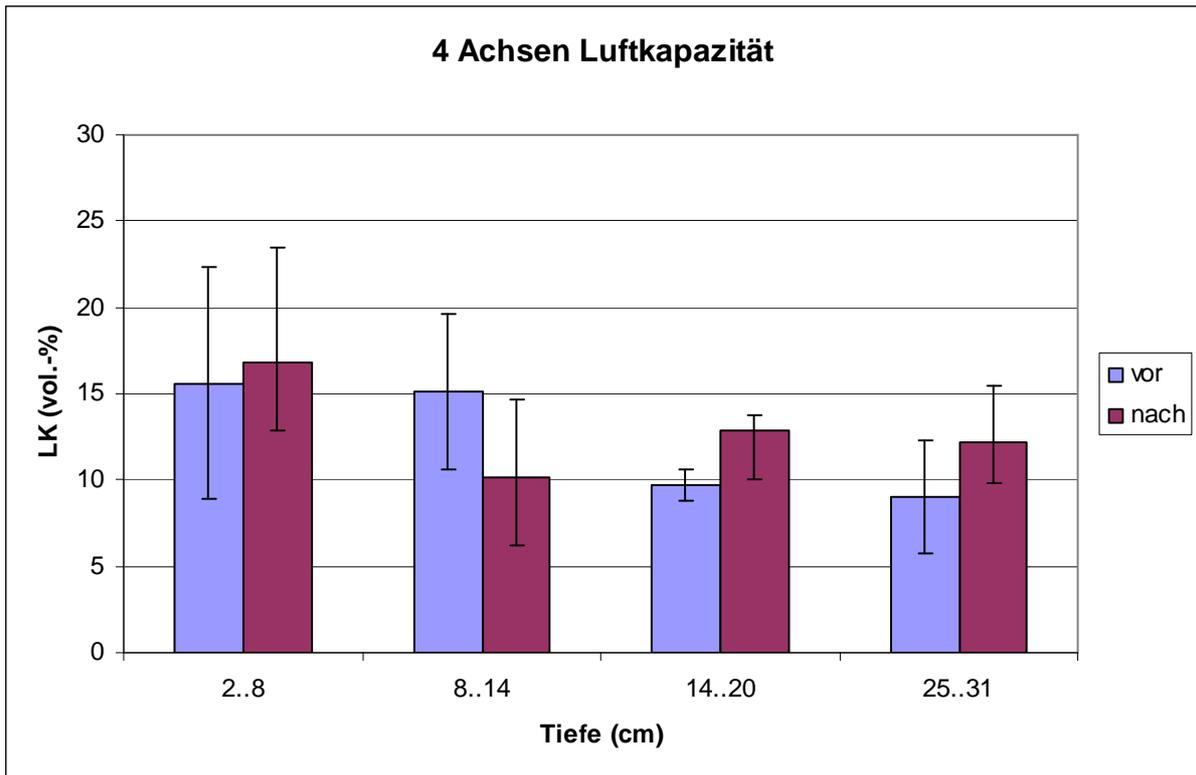
In der folgenden Tiefe 8-14 cm sinkt die Luftkapazität stark ab (Abb. 8). Sie entspricht dem Niveau nach Überfahrung des Bodens mit Gleisbändern, obgleich hier das Ausgangsniveau der Luftkapazität im Vergleich zum Boden unter den Gleisbändern bereits niedriger war (Tab.2). Die Differenz ist folglich geringer und schwächer gesichert.

Abb.8: Entwicklung der Luftkapazität im Profil vor und nach Überfahrt mit dem vierachsigen Traktor

Die Ergebnisse zeigen eine deutliche knetende und scherende Wirkung des Druckes auf die Bodenoberfläche an, die auf Schlupf zurückzuführen ist. Sie hat die Durchgängigkeit der sehr groben Poren unterbrochen, insgesamt deren Volumenanteil (Luftkapazität) aber sogar erhöht. Das resultierende Gefüge ist gerade noch ausreichend durchlässig.

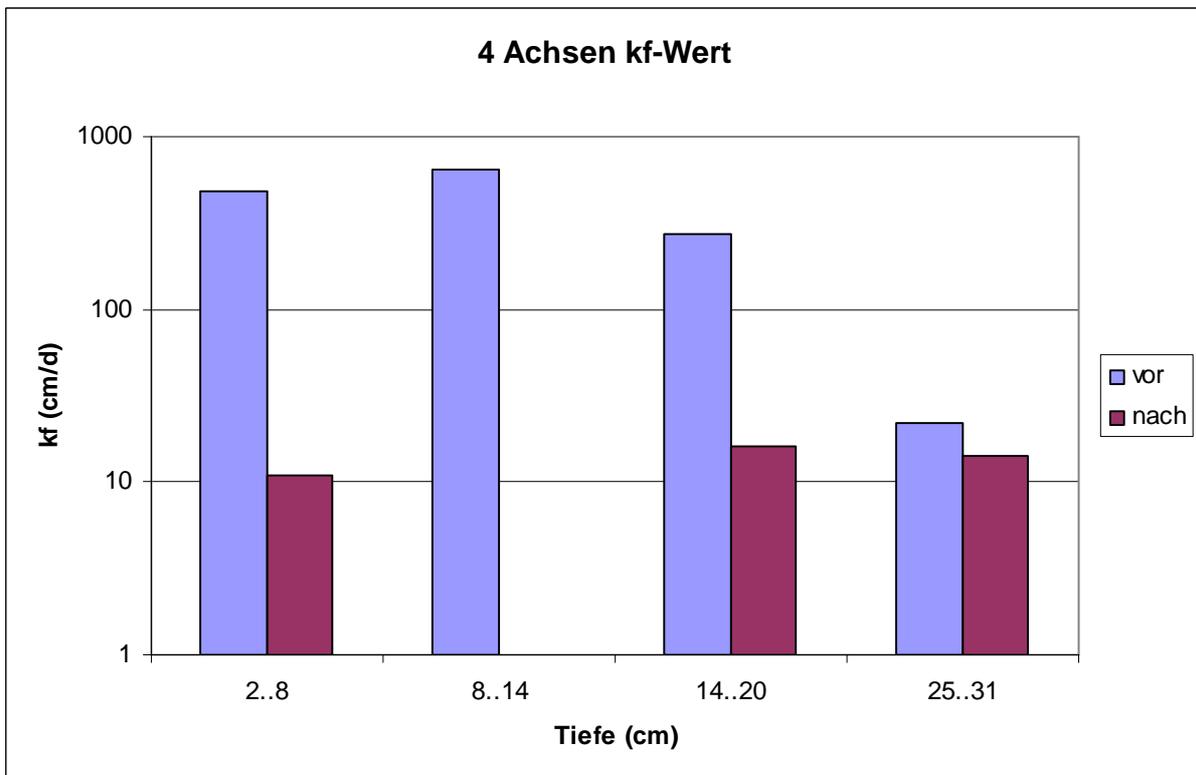
Abb.9: Entwicklung der Wasserleitfähigkeit im Profil vor und nach Überfahrt vierachsigen Traktor
